**AEROPORT INTERNATIONAL TOURS VAL DE LOIRE
ETAT DES LIEUX DES BIENS IMMOBILIERS AU 01/07/2010**

CONVENTION PORTANT MISE A DISPOSITION DE LA ZONE CIVILE

AERODROME DE TOURS VAL DE LOIRE

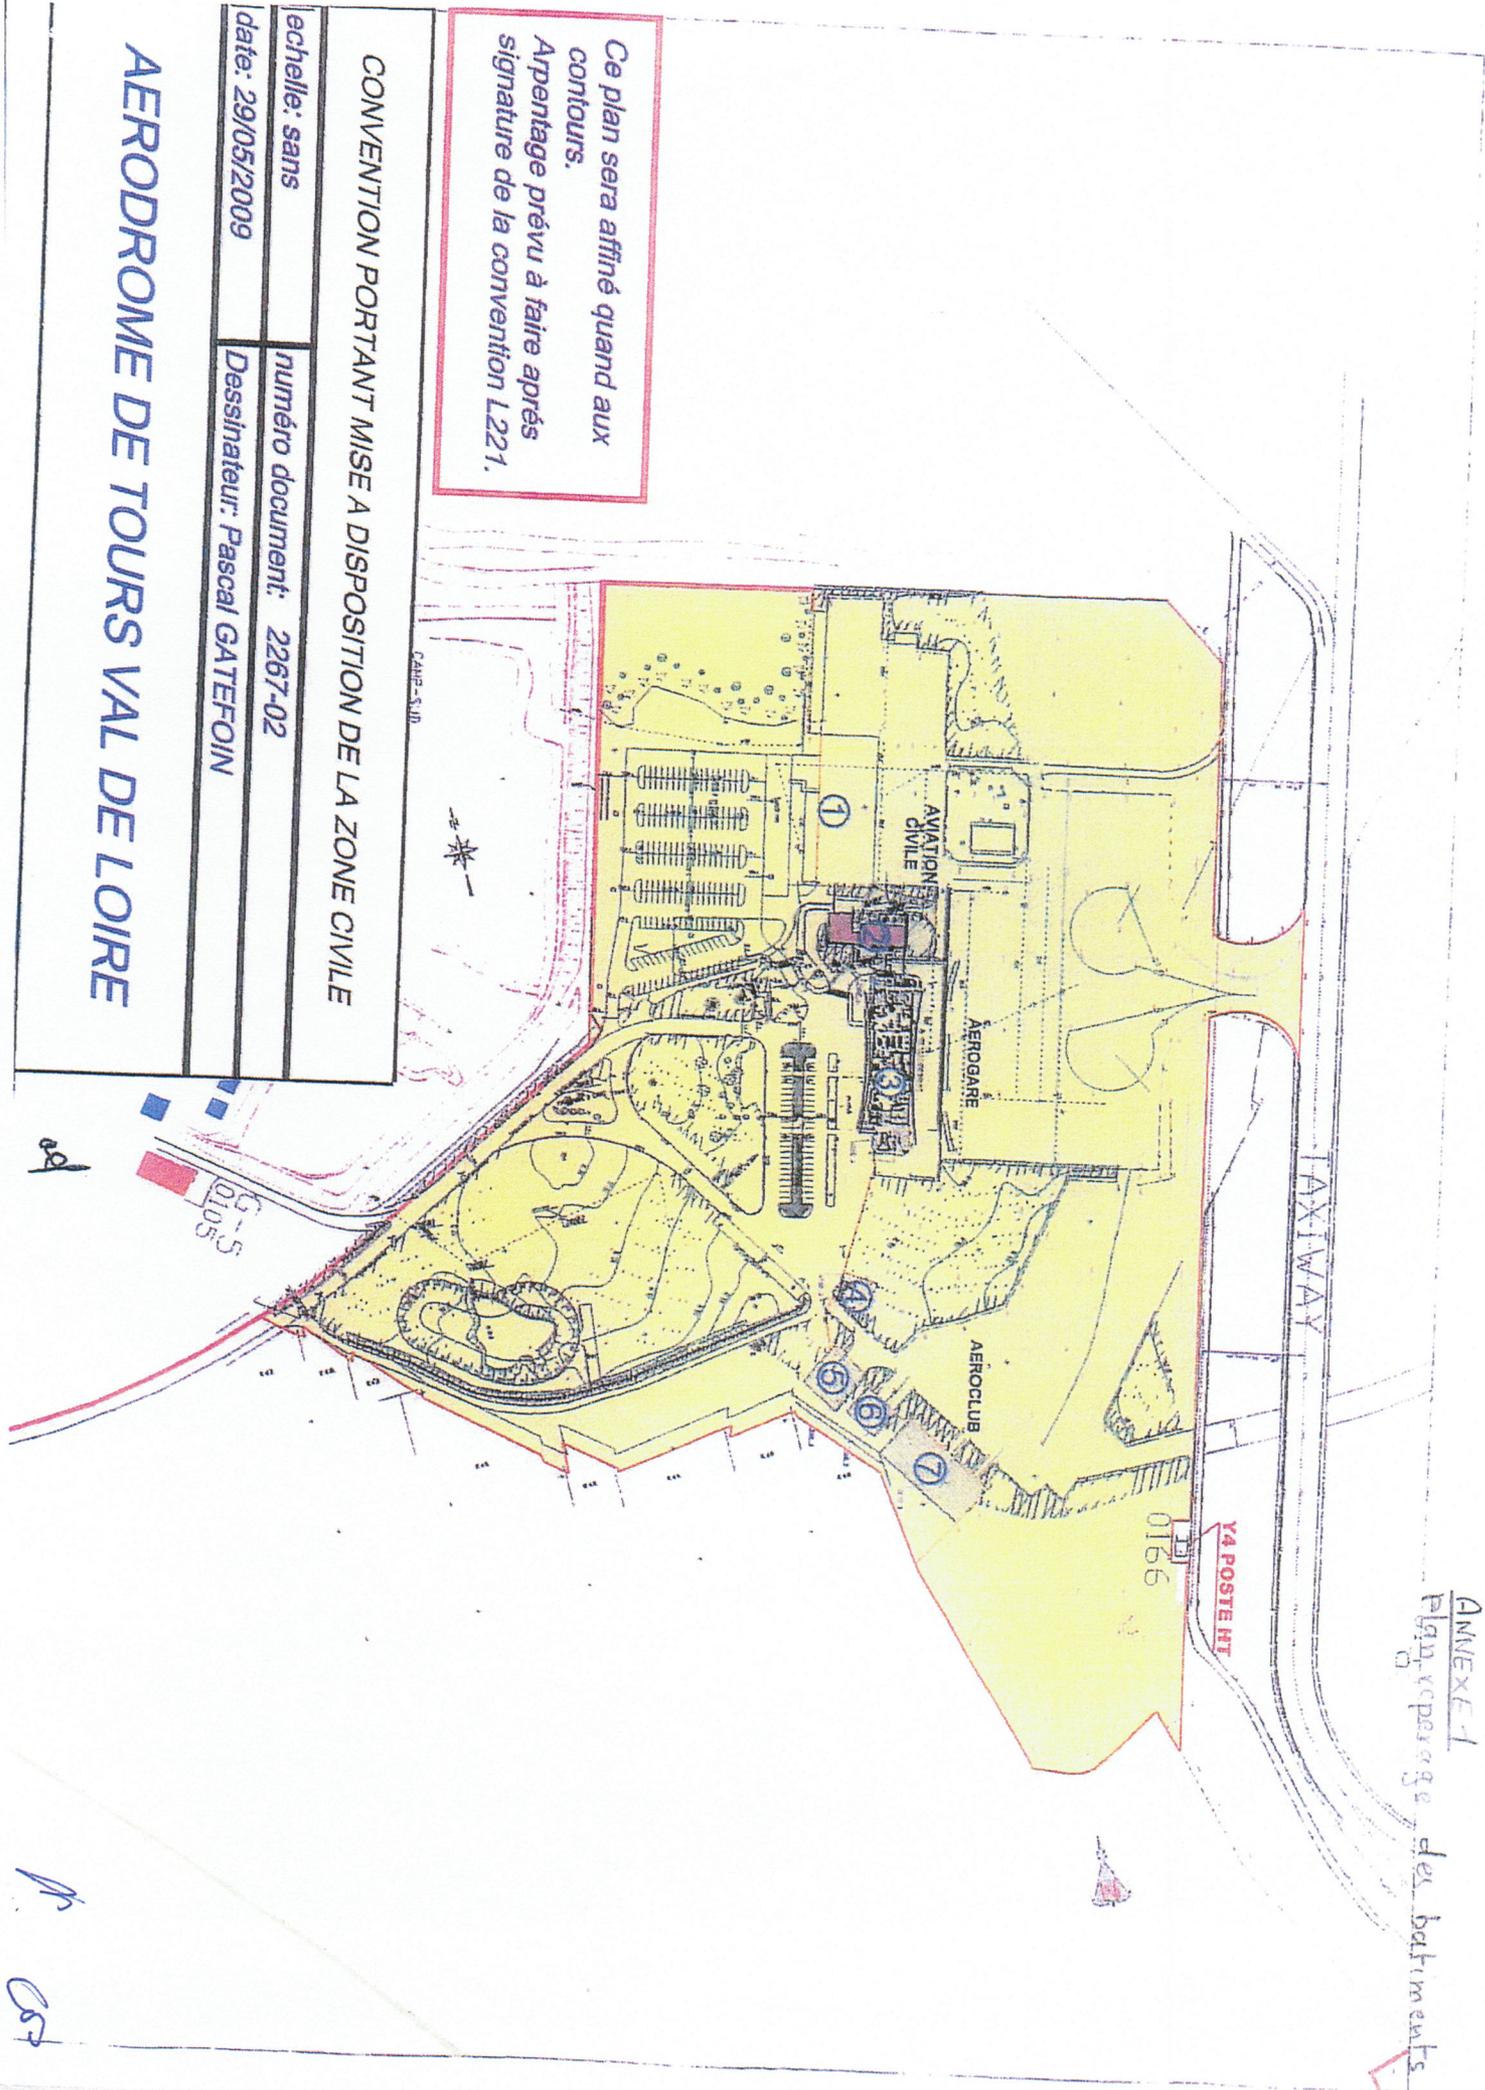
ANNEXE 1
Plan repérage des bâtiments

Ce plan sera affiné quand aux contours.
Arpentage prévu à faire après signature de la convention L221.

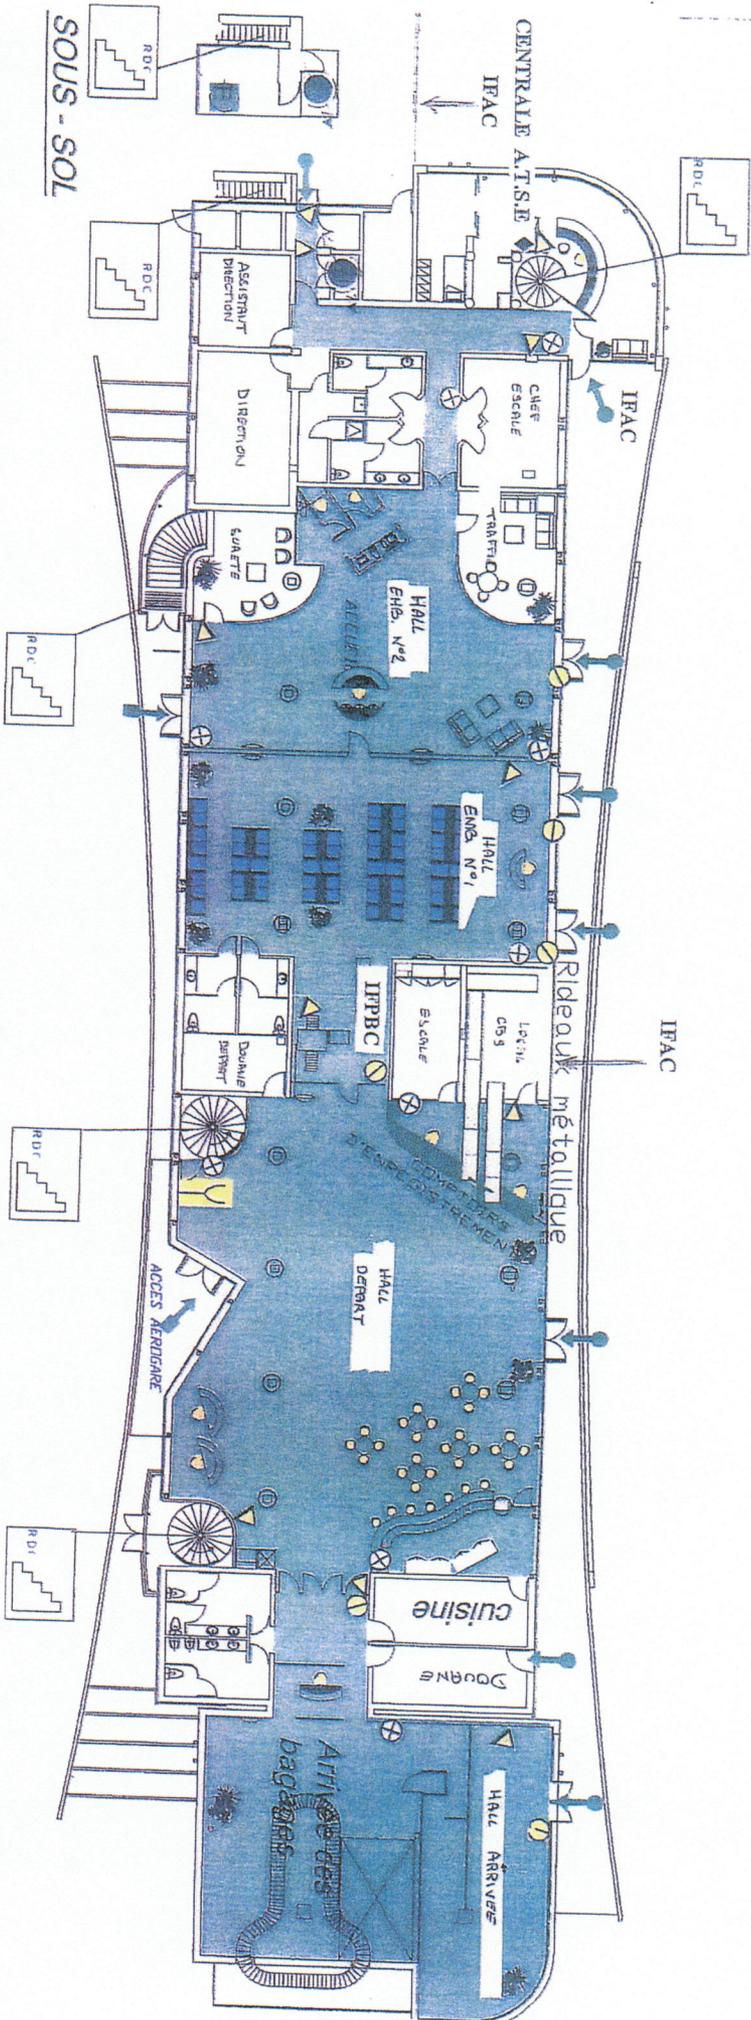
ANNEXE 2
Plan repérage bat 3 - RDC

DECLENCHEUR MANUEL INCENDIE ⊕
DECLENCHEUR MANUEL D'EVACUATION ∅

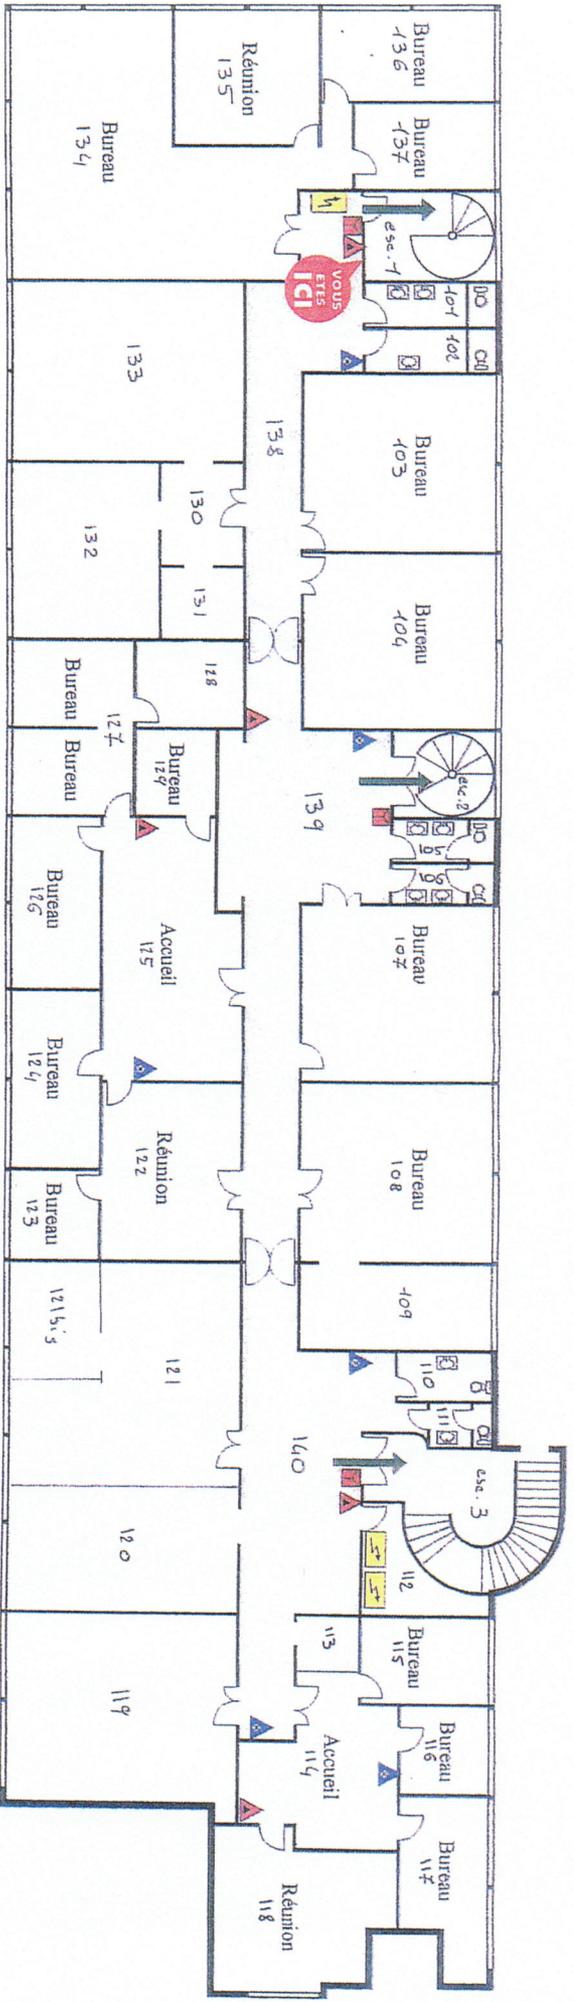
1er Etage

Aéroport de Tours
Val de Loire
